LE GRAND TREMBLEMENT DE TERRE, MARS 2011, JAPON Dégâts et mesures de réhabilitation pour les routes

THE MARCH 2011 GREAT EAST JAPAN EARTHQUAKE Road damage and initiatives toward recovery

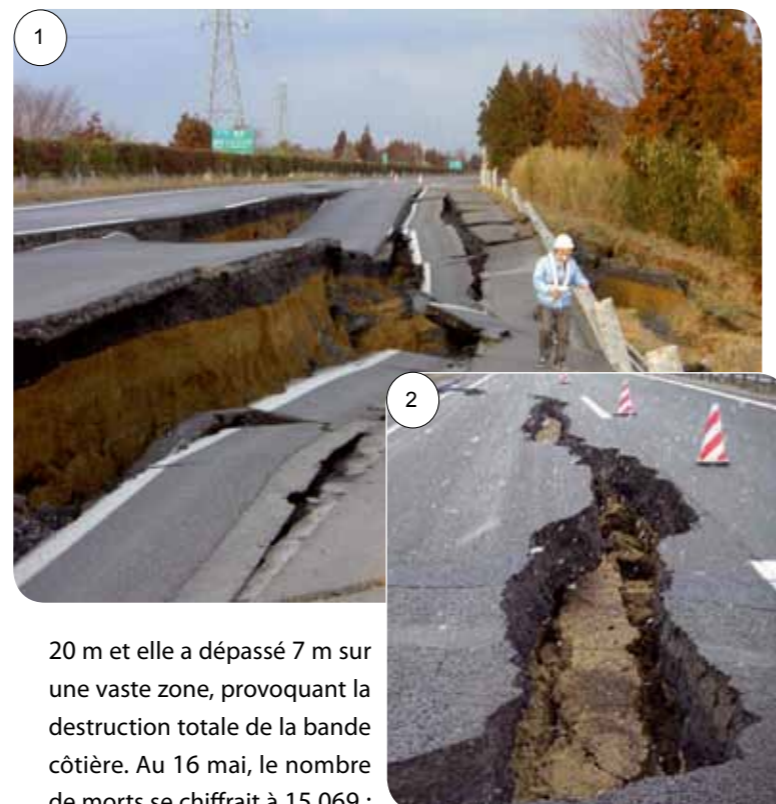
Photos 1 et 2 - Dégâts sur les bas côtés

a total distance of 854 km. 150 m of the embankment of the Joban Express between Mito interchange and Naka interchange was also damaged with depression and corrugation of the road surface (Picture 1, left page). In other embankment sections there were also many cracks, subsidence and other damage (Picture 2, left page).

Pictures 1 and 2 (left page) - Damage to road embankments

affaissements et des ondulations de la route sont apparus sur 150 m en remblai; de nombreux dégâts tels que fissures et tassements ont aussi été rapportés dans d'autres zones en remblai (Photos 1 et 2, page précédente). Les ponts ont souffert de désordres aux appareils d'appui et aux joints mais il n'y a pas eu d'effondrement. L'achèvement des travaux de renforcement antisismique entrepris suite au séisme Hanshin-Awaji de 1995 a sans doute contribué à ce résultat.

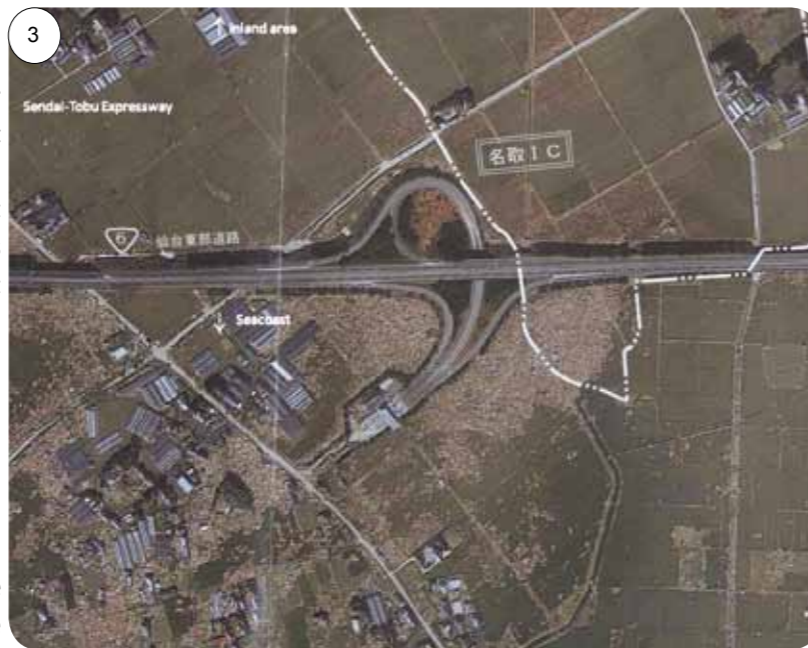
With regard to damage caused by the tsunami, debris were carried onto interchanges, however, the embankments of the expressways were not damaged. Furthermore, the expressways acted as breakwaters when the tsunami arrived, contributing to a reduction of damage to areas inland of the expressways (Picture 3, next page). There were many cases of residents in the coastal areas who survived by evacuating on the raised embankment of an expressway (Picture 4, next page). The role of the

Le tsunami a provoqué des apports de matériaux à plusieurs échangeurs, mais il n'y a pas eu de dégâts aux remblais des autoroutes eux-mêmes (Photo 3). De plus, à l'arrivée du tsunami, l'autoroute a rempli le rôle de digue, ce qui a aussi minimisé les dégâts à la zone intérieure au-delà de l'autoroute (Photo 4, page de droite). Des habitants des zones côtières se sont également réfugiés sur les remblais d'autoroute, ce qui a permis la survie de beaucoup d'entre eux. Le rôle des remblais d'autoroutes agissant comme digue contre les tsunamis retient maintenant l'attention.

Photo 3 - Les autoroutes ont joué le rôle de digue. Figure A (page de droite) - Dégâts sur les autoroutes et routes nationale gérées par l'Etat. Photo 4 (page de droite) - Des habitants se sont réfugiés sur le remblai surélevé de l'autoroute

Picture 3 (left page) - The action of expressways as breakwater. Figure A - State of damage to expressways and government-controlled national highways. Picture 4 - Residents evacuated on the raised embankment of an expressway.

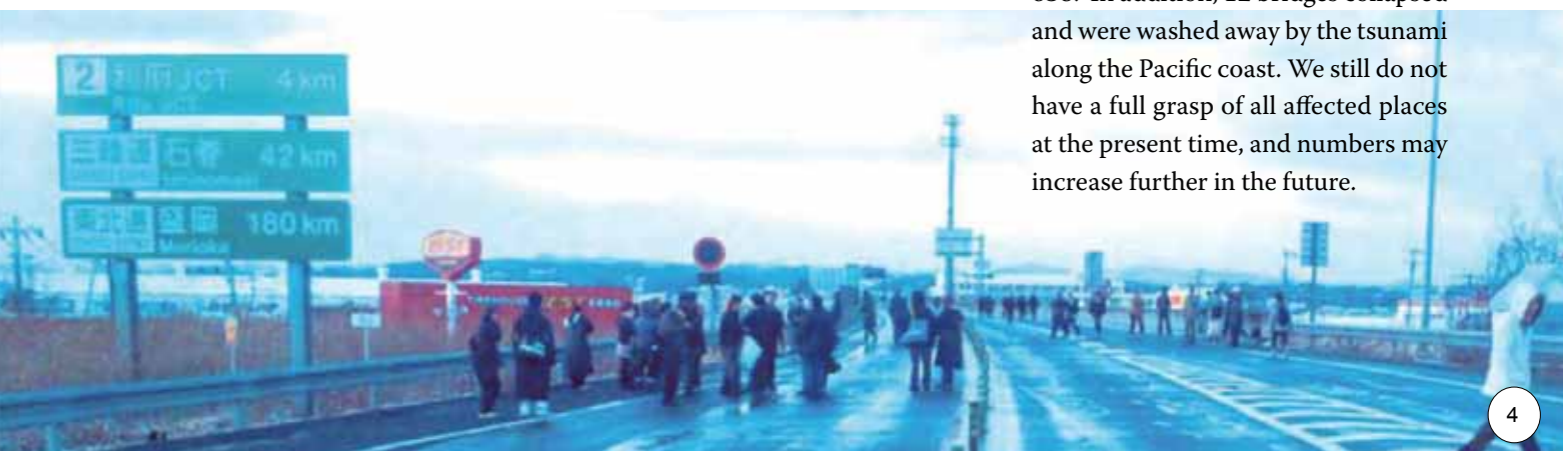
Les RN 45 et 6 de la côte pacifique ont été largement inondées, couvertes de débris divers, et ont subi de la fissuration, des glissements de talus et des affaissements. Les dégâts ont été considérables, surtout sur la RN 45 : les poutres de 5 ponts ont été emportées par le tsunami, ainsi que le remblai à l'arrière des culées de 3 ponts (Figure B, page suivante).

National Highways 45 and 6 which run along the Pacific coast suffered damage such as submergence and debris over an extended area as well as road surface faulting, slope collapse and road depression. National Highway 45 especially suffered severe damage; bridge girders of five bridges were washed away by the tsunami, while the banking at the rear of the abutment of three bridges was also washed away. (Figure B, next page).

Figure B - Ponts endommagés sur la route nationale 24. Photo 5 (page de droite) - Dégâts dus à la liquéfaction du sol dans région métropolitaine de Tokyo. Figure C (page de droite) - Travaux de remise en état de l'autoroute Joban entre les échangeurs de Mito et Naka.

Figure B (left page) - Damaged bridges on National Highway 24. Picture 5 - Damage due to liquefaction in the Tokyo Metropolitan area. Figure C - Restoration of the Joban Expressway (between Mito and Naka interchange).

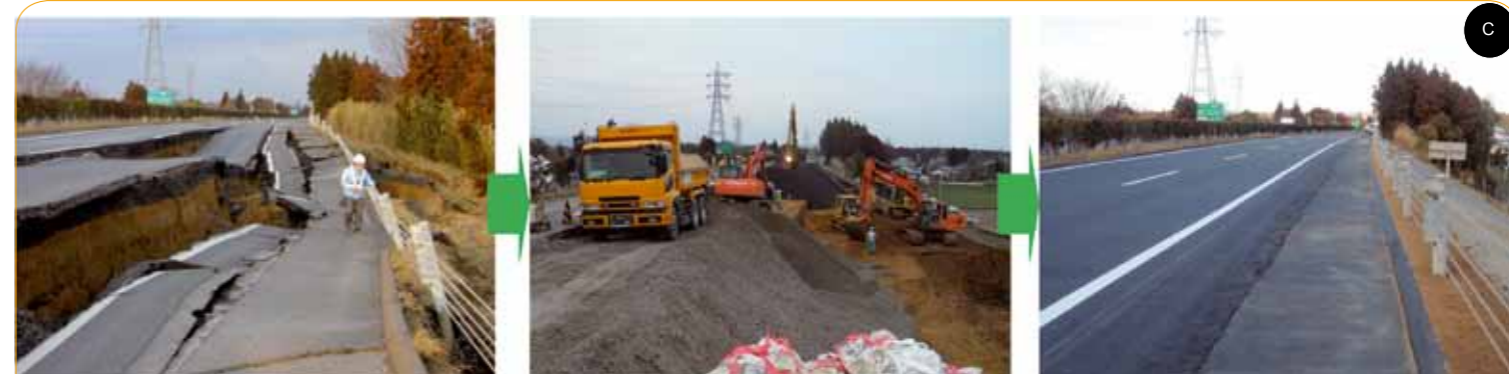
March 11th, 4 p.m.
Soon after the earthquake

11 mars 2011, 16h00,
peu après le séisme.

March 14th, 3 days after
Removing collapsed soil and
reconstructing embankment.

14 mars 2011, 3 jours après,
Les sols affectés sont dégagés et
les remblais reconstruits.

March 17th, 6 days after
Finished.

11 mars 2011, 6 jours après,
Travaux terminés.

Immédiatement après le séisme, la circulation a été interrompue sur presque toutes les autoroutes pour permettre d'identifier les dégâts. Il est ainsi apparu que les autoroutes Joban et du Tohoku, etc. avaient subi des dégâts nombreux sur une large zone; une remise en état provisoire a toutefois été entreprise sans délai pour permettre le passage des véhicules de secours. Sur l'autoroute du Tohoku, la circulation a pu être ouverte aux véhicules de secours dès le lendemain du sinistre. Sur la section la plus endommagée de l'autoroute Joban (entre les échangeurs de Mito et Naka), les travaux d'urgence ont pu être terminés en six jours grâce aux efforts concertés pour mobiliser les moyens humains et matériels nécessaires, grâce au démarrage rapide des travaux et à la gestion stricte des travaux (Figure C, page suivante).

Immediately after the earthquake struck, practically all the expressways were closed to traffic in order to check the state of the damage. Damage was widespread on the Tohoku Expressway and the Joban Expressway, and temporary recovery work began immediately in order to secure a route for emergency vehicles. One day later, the Tohoku Expressway was opened for use by emergency vehicles. On the most severely damaged part of the Joban Expressway (between Mito and Naka interchange), emergency repairs were completed in 6 days through a concerted effort to procure and deploy the necessary personnel, materials and equipment, a prompt start to the work and strict control of the work process. (Figure C)

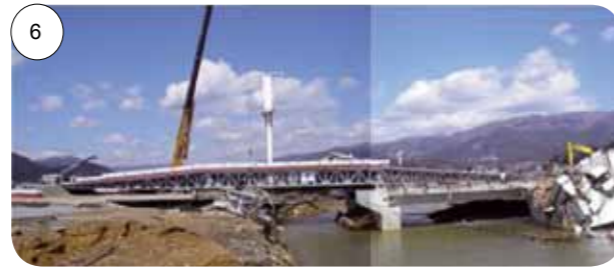
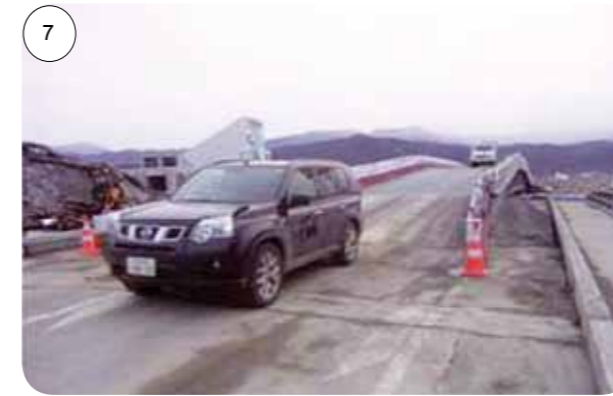
Photo 6 ci-dessus et photo 7, page de droite - Installation d'un pont de secours

Picture 6 (left page) and picture 7 (above) - Use of an emergency sectional bridge

La mise en place de ponts de secours en remplacement des 3 ponts sur la RN 45, dont le remblai arrière de la culée avait été emporté par le tsunami, a permis la remise en état rapide et la réouverture à la circulation de la route moins de 10 jours après le début des interventions (Photos 6 et 7).

In addition, the erection of emergency sectional bridges, within 10 days of the start of work (Pictures 6, left page and picture 7, above), over the three bridges on National Highway 45 where the embankment behind the abutments had been washed away by the tsunami enabled the road to be made passable.
